# SUBSECRETARIA DE GESTIÓN DE LA INFORMACIÓN Y ANÁLISIS DE RIESGOS

### INFORME N° SGR-IASR-07-2023-071111-005

**ASUNTO:** Análisis Geofísico mediante ensayos de resistividad eléctrica y Geo-radar en zonas inestables en los sectores de Manu, Gañil y Sauces, en el cantón Saraguro, provincia de Loja.

**FECHA:** 30 de Octubre 2023

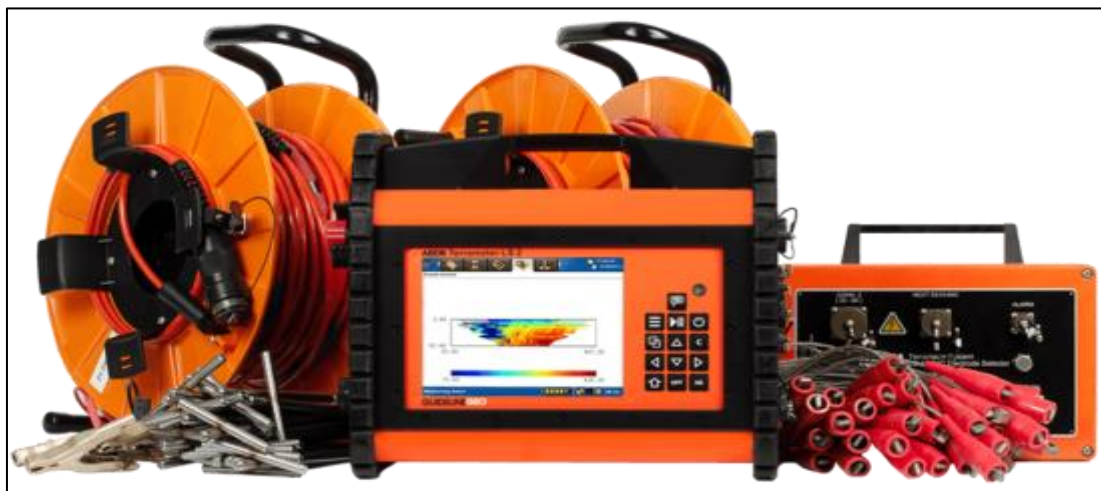
El instrumento de resistividad Terrameter LS 2, Marca ABEM potencia máxima de salida de hasta 250 w, trasmisor de corriente constante, corriente de salida de 5 a 2500 mA, sistema de compensación automática de potencial espontáneo y soporte para diferentes configuraciones de levantamiento de datos.

Figura 3. Equipo utilizado, Terrameter Ls2, marca ABEM. Fuente: (Grupo Sandox, 2023)..

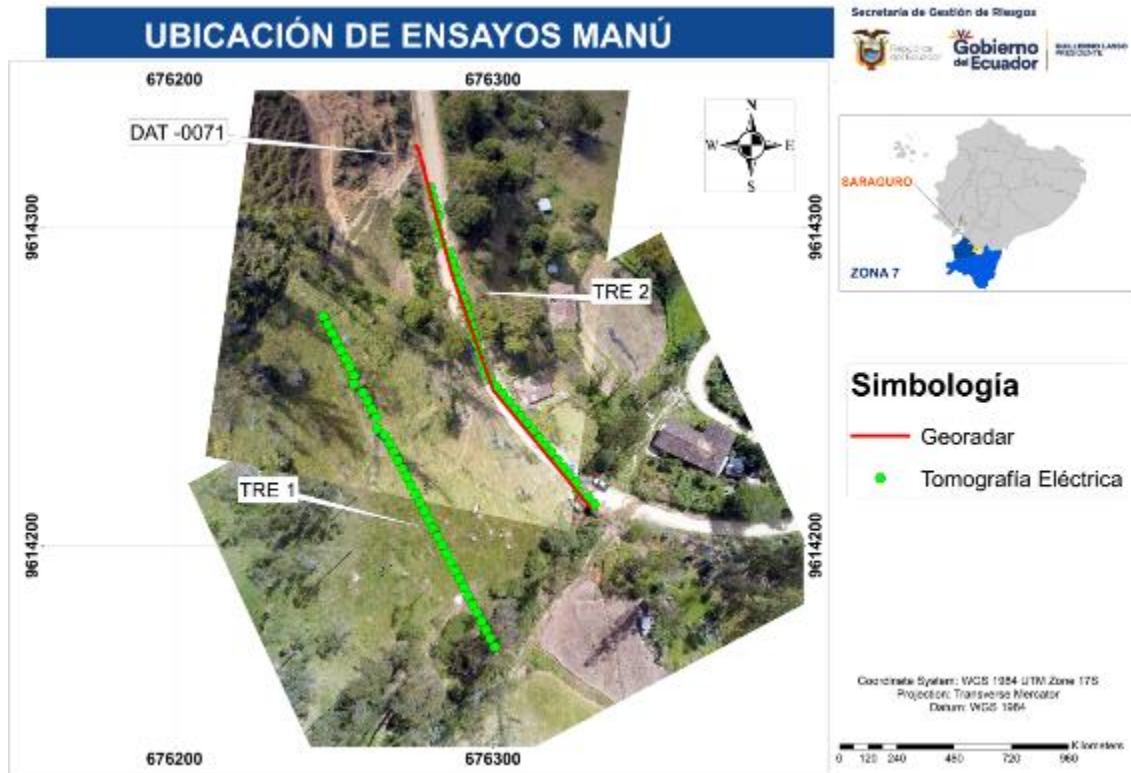
El sector de estudio se localiza en las coordenadas: X: 676306, Y:9625326, en la siguiente imagen se representa la ubicación del TRE y la línea de Geo-radar realizada en mencionada área.

Mapa 6. Ubicación de los ensayos realizados en Manú.

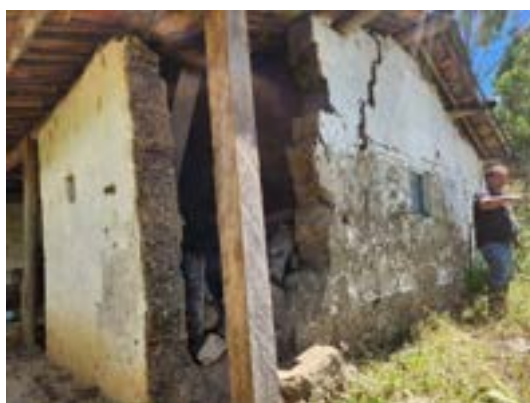
Es así que los procesos de deslizamientos pueden aportar a que se desarrollen caídas de rocas y a su vez se genere afectación por el desplazamiento de una masa a media ladera y por el rodamiento de una roca a través de la pendiente. Por otro lado, la caída de rocas también se puede generar por la erosión constante del suelo sedimentario, lo que hace que la roca no tenga un soporte y con ello se desplace pendiente abajo.

**Figura 4.** Vivienda afectada. Fuente: SGR, 2023

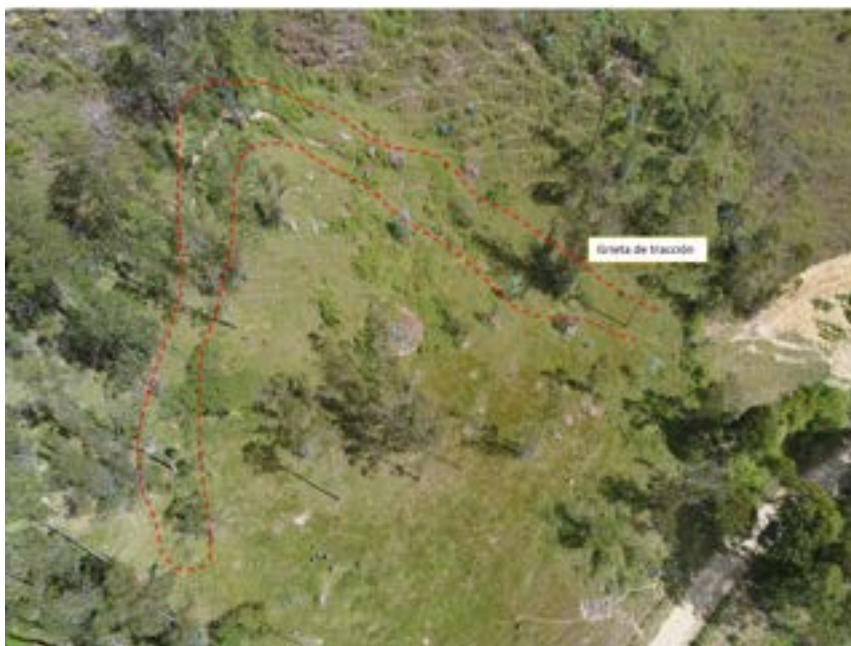
**Figura 5.** Grieta de deslizamiento Manu. Fuente: SGR, 2023

En la parte superior del movimiento en masa se observan varias grietas de tracción y estrías lo que da indicio a que el movimiento Traslacional

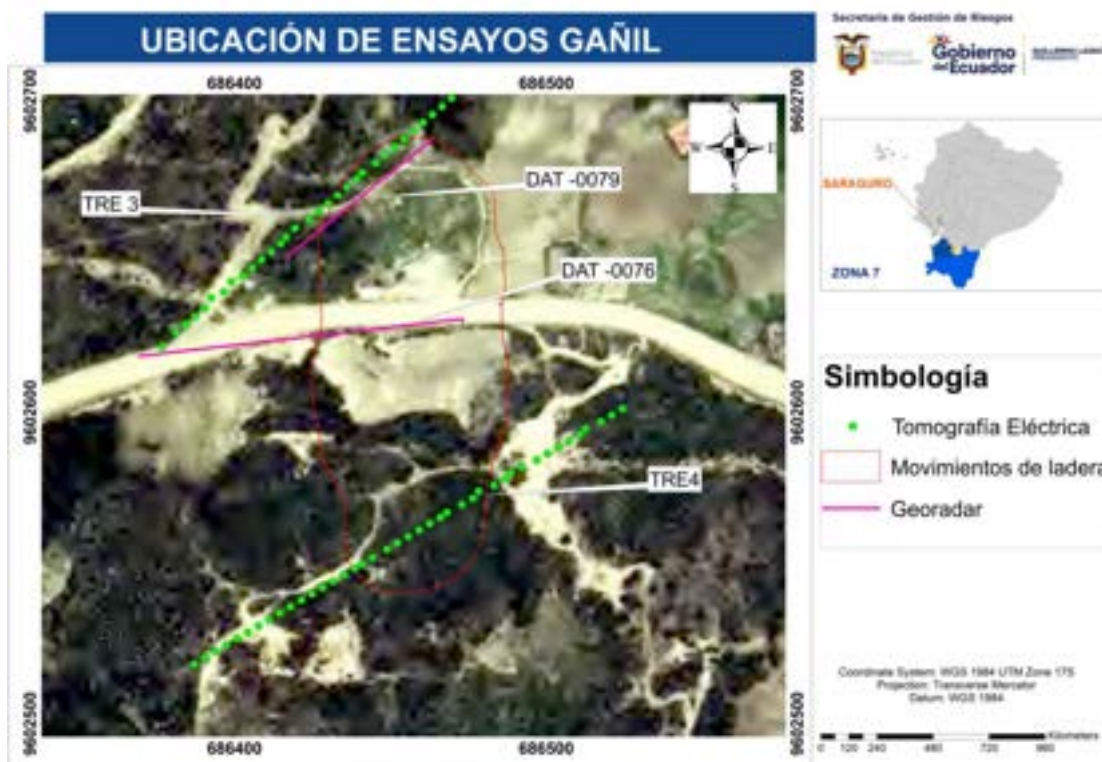
El sector de estudio se localiza en las coordenadas: X: 686445, Y:9602618, en la siguiente imagen se representa la ubicación de los TRE y las líneas de Georadar realizadas en mencionada área.

Mapa 7. Ubicación de los ensayos realizados en Gañil. SGR, 2023.

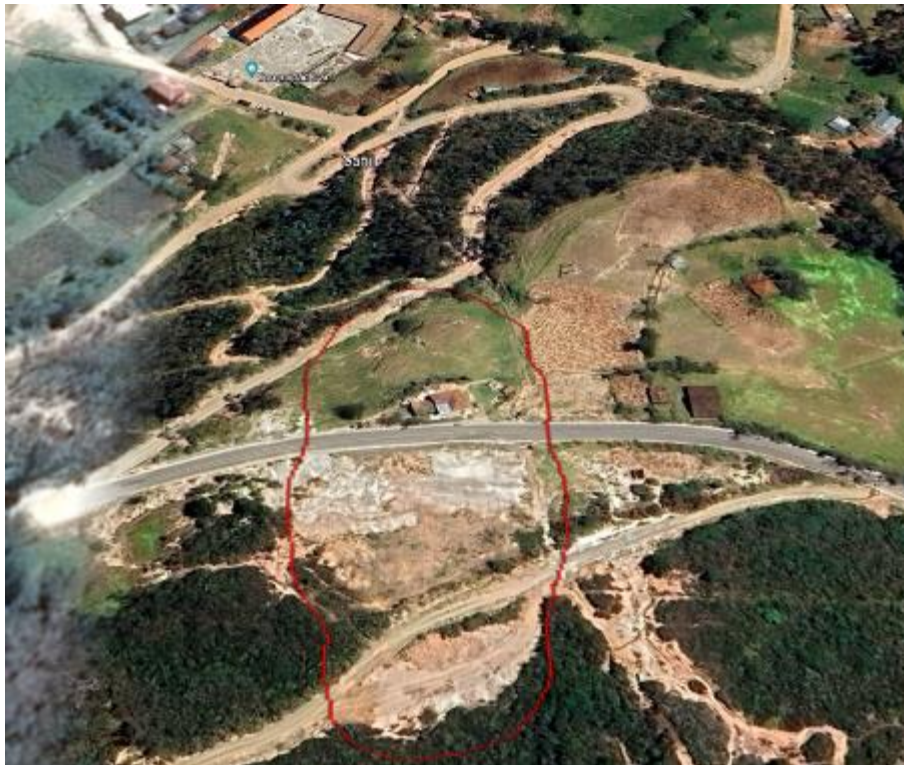
Gañil, además de comprometer la parte vial, donde actualmente se está produciendo una deformación que indica el desplazamiento activo y acelerado del movimiento, por consiguiente, el riesgo de afectación por este movimiento es catalogado muy alto.

El área de estudio corresponde a una la zona urbana de buena vista, en el sector existen varias viviendas con indicios de daños parciales en las paredes, piso, columnas especialmente a la altura de parque e iglesia, dando indicios a la existencia de un movimiento en masa, (figura 9).

**Figura 9.** Área de estudio Gañil. Fuente: Google earth .

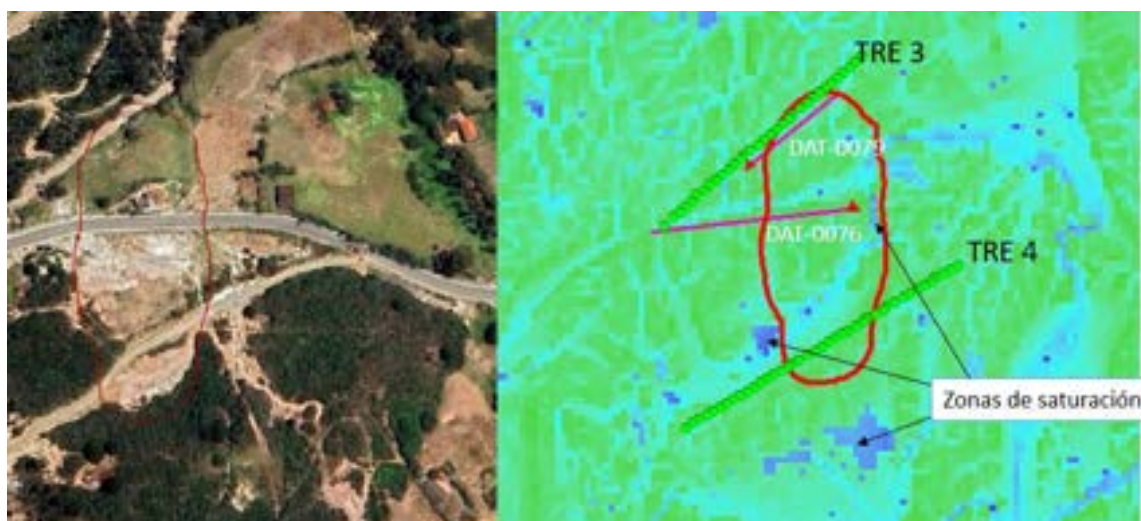
**Figura 14** Correlación entre los ensayos realizados e Índice topográfico de humedad. Fuente: SGR 2023.

De acuerdo a los resultados de TRE, GPRs, Índice topográfico de humedad, geología y geomorfología, de estudio es una zona con un alto índice de humedad, la litología a nivel local corresponde a materiales limo-arenosos con clastos angulosos de rocas volcánicas y vulcano-clásticas.

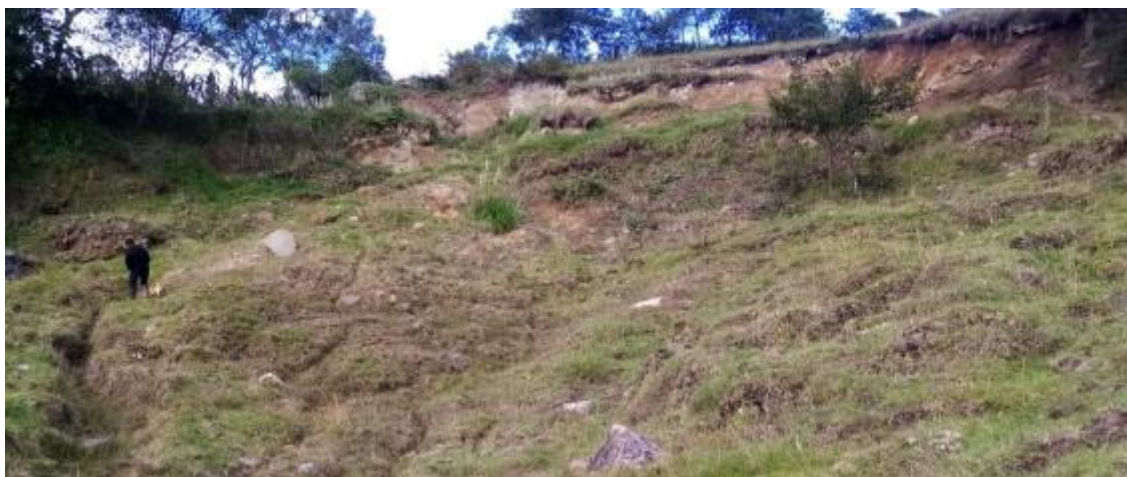
Este movimiento tiene sus inicios históricos, por lo que poco a poco genera un desplazamiento desde la corona al pie, el cual actualmente ya ha afectado a dos infraestructuras de viviendas, las mismas que se encuentran con grietas superiores a 1 pulgada.

El Sauce en general está muy afectado por la recanalización del agua, se puede observar una excesiva y densificada red antrópica de cunetas, lo que apoya a que se desarrolle inestabilidad en el suelo.

**Figura 15.** Movimiento en masa El Sauce. Fuente: SGR, 2023

- Es importante que posterior a los antes mencionado, se ejecuten acciones de protección del talud, las mismas que pueden estar asociadas a la impermeabilización de la superficie de ruptura para reducir la saturación e infiltración de agua al material ya removido.

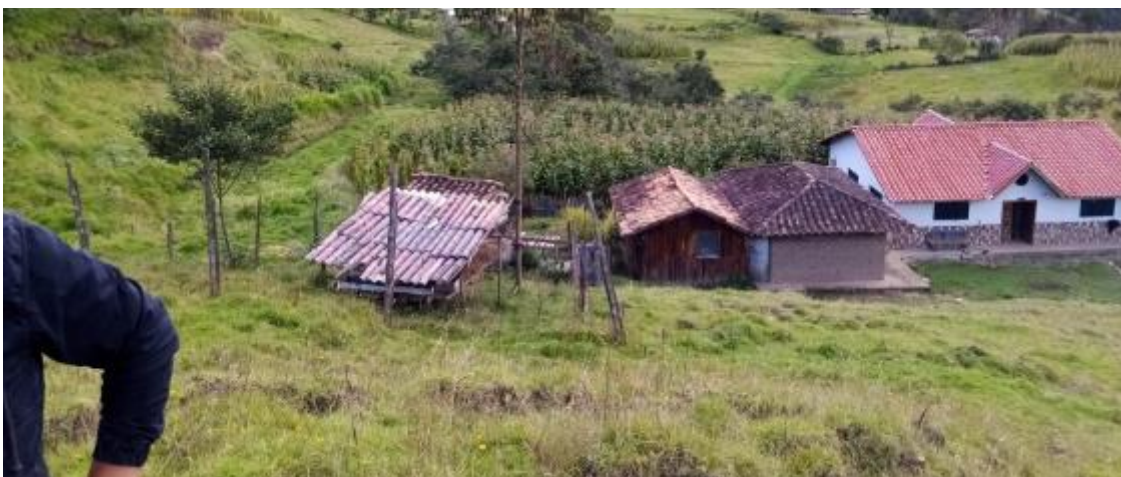
**Figura 16.** Casa en El Sauce. Fuente: SGR, 2023

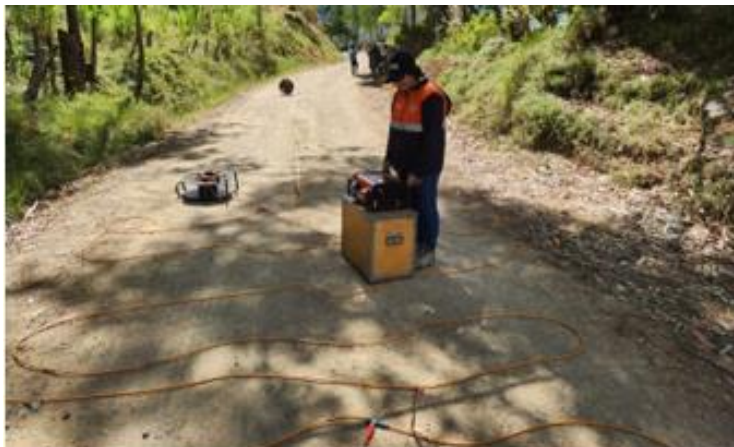
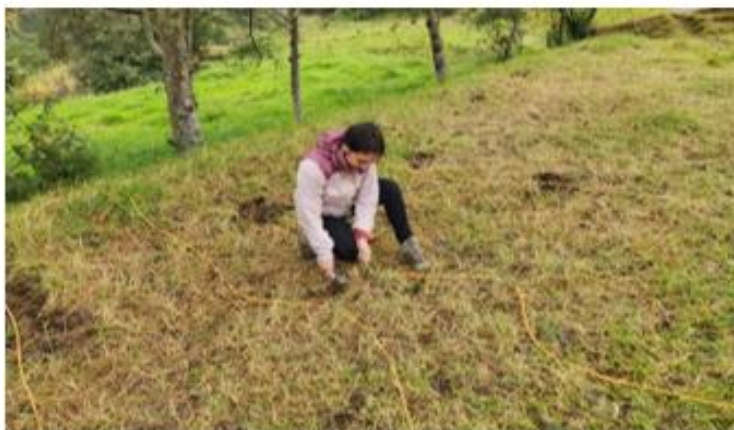
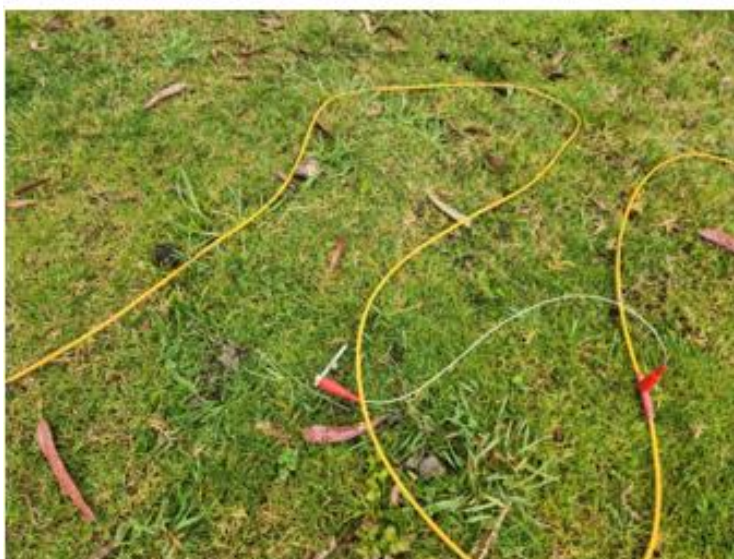
Levantamiento del ensayo de resistividad eléctrica
